Amenaza y Riesgos

Propuesta cartografica

El estudio de amenaza de detalle para el lote 44 de la urbanización Mirador de Santa Catalina conforma

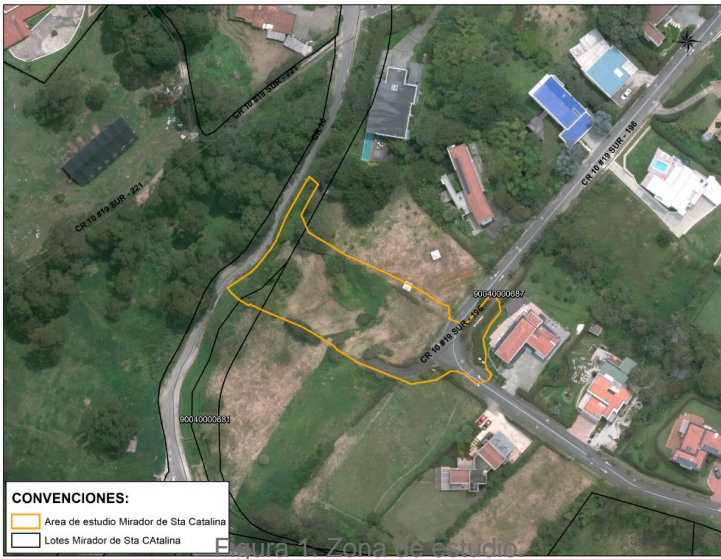
Figura 1. Zona de estudio

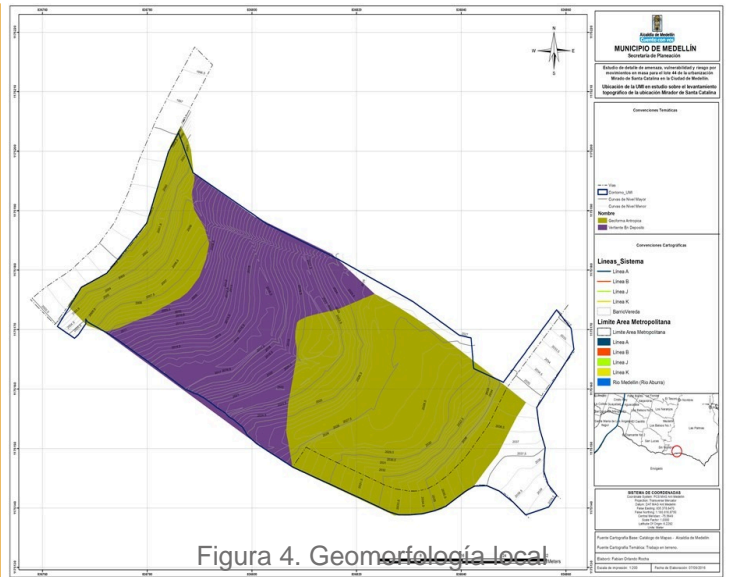
Figura 4. Geomorfología Local.

Superficies suaves en depósitos altamente incisados (SSDAI).

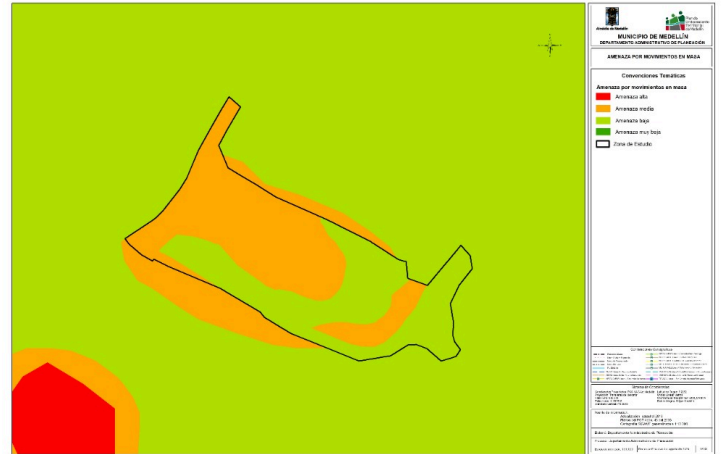
5. Amenazas por movimientos en masa propuesta.
