PLAN PARCIAL DE DESARROLLO EN SUELO DE EXPANSIÓN
Corregimiento de San Antonio de Prado Municipio de Medellín

Corregimiento de San Antonio de Prado _ Municipio de Medellín
PROPONENTES:
Coninsa Ramón H S.A
Coninsa RamonH. Construimos Bienestar
Inversiones LAESCOBAR S.C.A
LAESCOBAR S.C.A.
GRUPO TÉCNICO:
Coordinación general y Componente urbanístico
Onamo Urbano
Componente ambiental
EVALUACIÓN Y CONTROL AMBIENTAL LTDA
Asesor en movilidad Ing. Civil Álvaro Vélez
Diseño de vías y redes de servicios públicos
Moreno Molina Ingenieros Ltda
Asesor jurídico

LA FLORIDA SA_DE_5 MACRO ETAPA 1

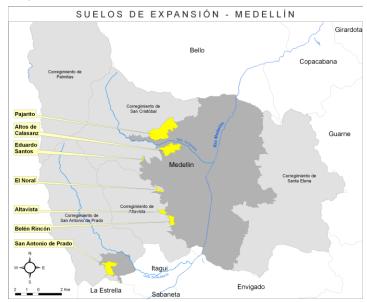
Figura 1. Identificación de los suelos de expansión de Medellín

El área de planificación del plan parcial La Florida correspondiente al polígono SA_DE_5 está localizada en el suelo de expansión del corregimiento, de acuerdo a la clasificación del suelo reglamentada en el POT. Ver Figura 1.

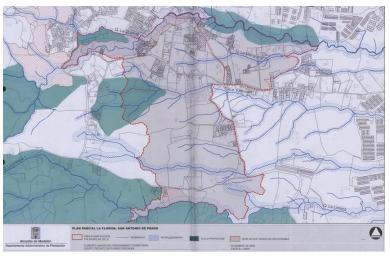
Figura 6. Retiros a quebradas y suelo de proteccion para el plan parcial La Florida

El polígono SA_DE_5 presenta una serie de drenajes naturales principales como las quebradas La Limona, La Limona 1, La Jacinta, La Cabuyala, La Manguala y la Chorrera, incluyendo los afluentes correspondientes; por tanto, los retiros de protección según el POT oscilan entre 15 y 30 metros sobre ambas márgenes, medidos en proyección horizontal con relación al borde superior del cañón del cauce natural de la corriente. Para la protección de nacimientos de corrientes naturales de agua, define la faja de retiro en cien (100) metros a la redonda, medidos a partir de su periferia de conformidad con lo señalado en las normas superiores, sin perjuicio de lo que defina la autoridad ambiental (Art. 118, Acuerdo 46 de 2006). Con base en lo anterior, se visualiza en la Figura 6 las principales áreas de retiro a quebradas y de protección delimitadas como determinantes normativos para la formulación del modelo de ocupación.

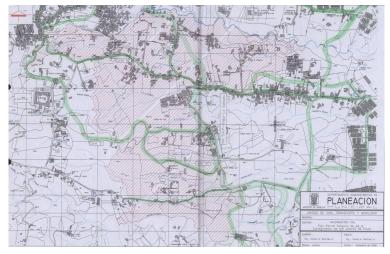
Figura 9. Vías obligadas para el plan parcial La Florida

El área de planeamiento, está conformada en su perímetro por tres vías de carácter colector: calle 5D, carrera 7, carrera 8, calle 4C las cuales se consideran vías obligadas y su trazado según el plan vial municipal se visualiza en la Figura 9. Adicionalmente se retoma todo lo referente al sistema vial y de transporte indicado en el POT, especialmente los artículos 299°, 300° y 358°, correspondientes a la vinculación del plan parcial a la malla vial y las obligaciones viales.

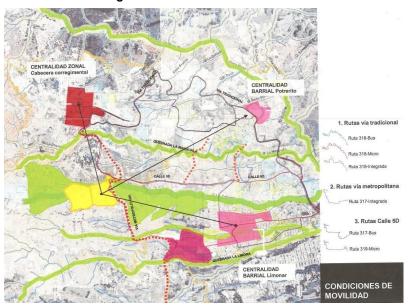
Figura 10. Condiciones de movilidad

Tal como se visualiza en la Figura 10, el planteamiento urbanístico debe tener presente las rutas de transporte público que hoy día funcionan en la zona urbana del corregimiento, garantizando que la infraestructura vial propuesta, por lo menos en sus vías estructurantes, responda a las especificaciones técnicas que requieren el transporte público, y los sistemas peatonales del área de planificación, estén articulados con las redes va existentes.

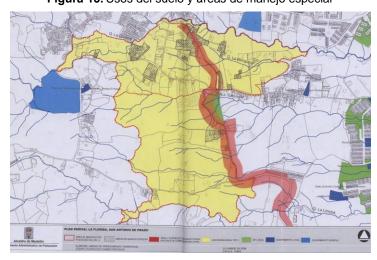
Figura 13. Usos del suelo y áreas de manejo especial

Las áreas de manejo especial que han sido delimitadas desde el POT en el plano protocolizado "Tratamientos e Intervenciones" se presentan en la Figura 13, las cuales suman once (11) agrupaciones de viviendas, algunas localizadas en zonas de alto riesgo en el borde del polígono, y otras completamente al interior.

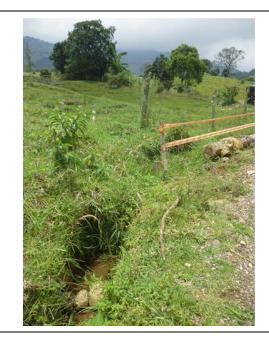
FOTO 39 Aspecto de la escorrentía de La Cabuyala 1 por el margen derecho. Paralelo a la vía de acceso de la AME 1, sin pavimentar.

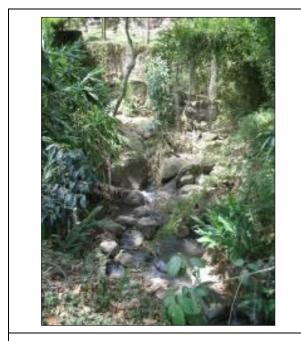
Punto por fuera del polígono del plan parcial SADE-5 La Florida-macroetapa 1 .En la cota 1880msnm la quebrada Rosabel nutre por el margen izquierdo a la Cabuyala, en este punto se observa una estructura de concreto que evita la socavación de las paredes del cauce. (FOTO 65)

FOTO 65. Desembocadura quebrada Rosabel sobre La Cabuyala

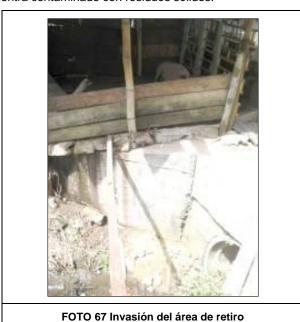
Se observa invasión del área de retiro en ambos márgenes, en el costado derecho por Avícola Medellín y en el izquierdo por una vivienda y una pequeña marranera que se encuentra en parte construida sobre el lecho de la quebrada (FOTO 67). Ambas instalaciones vierten sus aguas residuales a la quebrada.

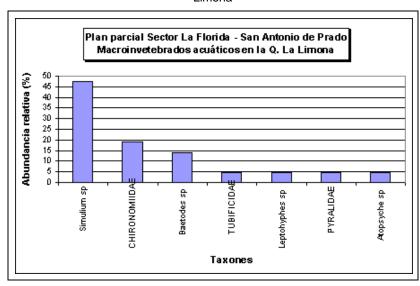
Figura 16. Composición de la comunidad de macroinvertebrados en la quebrada La Limona

Se recolectó un total de 21 organismos distribuidos en 2 clases, 5 órdenes, 7 familias y se identificaron 4 géneros de los 7 taxones encontrados. El género *Simulium* sp (Díptera: Simulidae) fue el más representativo con una abundancia del 47,6%, seguido por la familia Chironomidae (Díptera) con una abundancia del 19%.

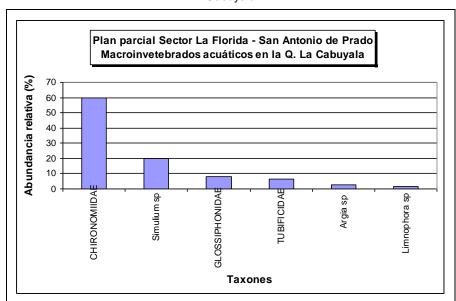
Figura 19. Composición de la comunidad de macroinvertebrados en la quebrada La Cabuyala

En la quebrada La Cabuyala se colectó un total de 445 organismos distribuidos en 3 clases, 7 órdenes, 13 familias y se identificaron 10 géneros de los 13 taxones encontrados. La familia Chironomidae (Díptera) fue la más representativa con una abundancia del 59,6%, seguido por el género *Simulium* sp (Díptera: Simulidae) con una abundancia del 19,8%. (Composición de la comunidad de macroinvertebrados en la quebrada La Cabuyala.

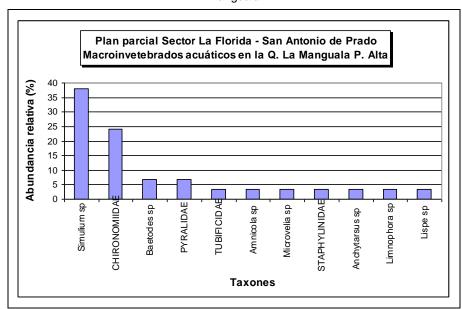
Figura 20. Composición de la comunidad de macroinvertebrados en la quebrada La Manguala

En la quebrada La Manguala, Parte Alta, se colectó un total de 29 organismos distribuidos en 3 clases, 7 órdenes, 10 familias y se identificaron 7 géneros de los 11 taxones encontrados. El género Simulium sp (Díptera: Simulidae) fue el más representativo con una abundancia del 37,9%, seguido por la familia Chironomidae (Díptera) con una abundancia del 24,1%.

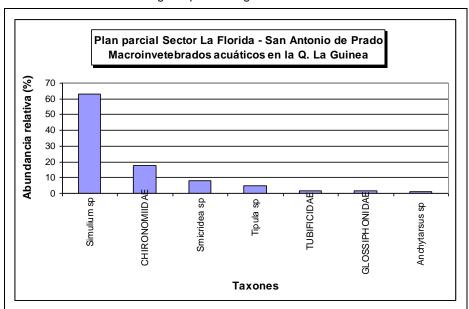
Figura 21. Composición de la comunidad de macroinvertebrados en la quebrada afluente de La Manguala por le margen derecho. Parte alta.

En ésta se colectó un total de 182 organismos distribuidos en 3 clases, 6 órdenes, 10 familias y se identificaron 6 géneros de los 10 taxones encontrados. El género *Simulium* sp (Díptera: Simulidae) fue el más representativo con una abundancia del 63,2%, seguido por la familia Chironomidae (Díptera) con una abundancia del 17,2%. (¡Error! No se encuentra el origen de la referencia.).

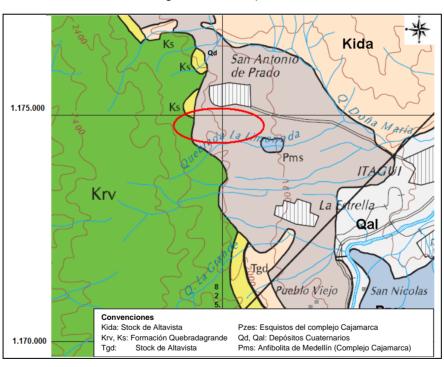
Figura 22. Mapa Geología general Plan Parcial La Florida (tomado de plancha Ingeominas cuadrángulo I-8. Medellín). Sin Escala

Regionalmente la zona donde se desarrollará la Macro Etapa 1 del Plan Parcial La del Florida, se encuentra localizada sobre el flanco occidental de la Cordillera Central, constituido principalmente por rocas que varían en edad y composición, se presentan rocas de edad paleozoica que constituyen el basamento tipo esquistos cuarzo-sericíticos del complejo Cajamarca, de edad cretácica y controlada por el sistema de Fallas Cauca Romeral; se presenta la formación Quebrada Grande que es vulcano-sedimentaria, cretácica pero ígnea, se presenta el Stock de Altavista, el gabro de Romeral y las peridotitas, de edad Cuaternaria y se presenta una gruesa capa de depósitos de vertiente, aluviales y eólicos (cenizas volcánicas) que cubren las anteriores formaciones.

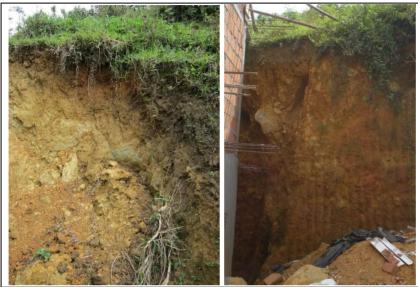
FOTO 95. Aspecto del depósito de flujo de lodo y/o escombros en el talud izquierdo de la quebrada La Jacinta o la Mauala y en un talud de la ladera en la zona del Vergel.

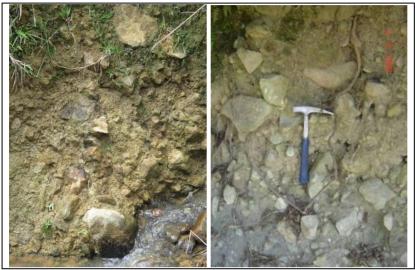
FOTO 97. Depósito aluvial de la quebrada La Mauala y de la quebrada La Manguala respectivamente

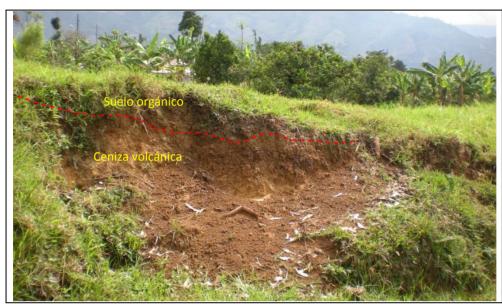
Se encuentra en todo el polígono de intervención, cubiertas por la capa vegetal, materiales de lleno o mezclada con los depósitos de flujos de lodo. Generalmente corresponde a un suelo arcilloso, poroso y de colores cafés a veces rojizos, con espesores de 1.50 m a 2.0 m. Sobre todo hacia la zona de la quebrada La Limona.

FOTO 98. Aspecto capa de ceniza volcánica en talud sobre vertiente izquierda de la quebrada La Limona

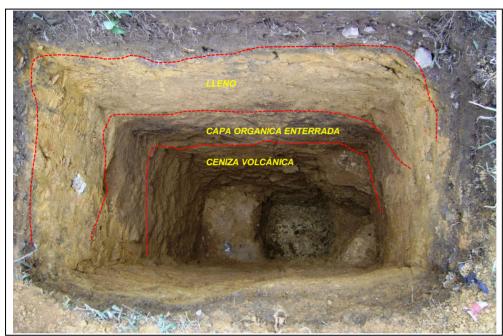
Son originados en los diferentes movimientos de tierra para el acondicionamiento de las vías y de la infraestructura del sector, generalmente son poco espesos (menores a 2 m). En la mayoría de los casos se observaron cubriendo suelos orgánicos enterrados y de composición heterogénea mezclados con escombros, basuras o material granular.

FOTO 99. Aspecto del material de lleno en contacto con la capa orgánica y ceniza volcánica registrado en el apique 1

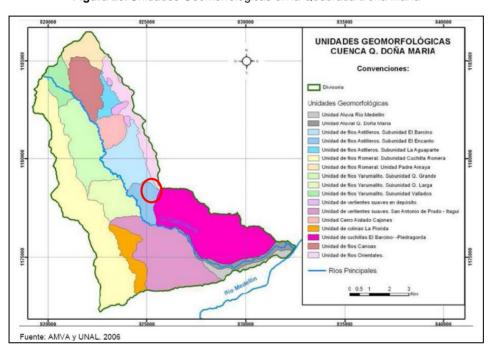
Figura 26. Plano Geomorfología zona de estudio

En la zona de estudio y tal como lo define el estudio de microzonificación sísmica de Valle de Aburra y el PIOM de la quebrada Doña María, los polígonos de intervención se localizan en la Unidad de Colinas La Florida que sirve de peldaño entre la Unidad de Filos Romeral (Por fuera de la zona) y la Unidad de Vertientes Suaves de San Antonio de Prado, que es la que domina, y sobre la que se encuentran la mayoría de los asentamientos humanos. Plano Geomorfología

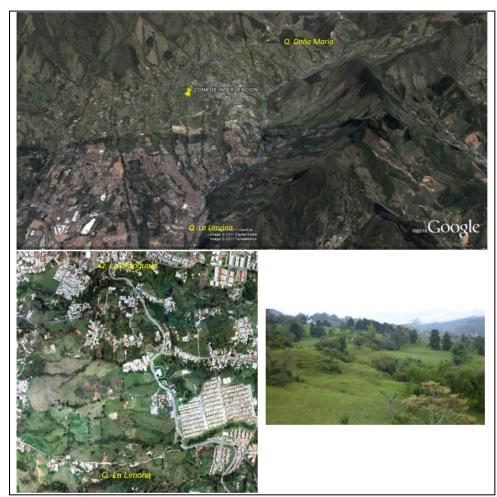
FOTO 100. Panorámica y detalle geomorfología zona de estudio

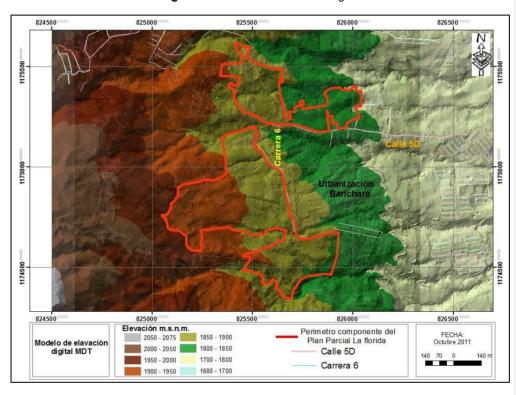
Figura 27. Modelo de elevación digital

De este mapa se puede observar que se presenta un escalonamiento en la parte norte del lote, carrera 14, muy por fuera del polígono, hacia los nacimientos de la quebrada La Cabuyala, en la parte central y de La Limona y La Manguala en los límites del polígono (pendientes >25%).

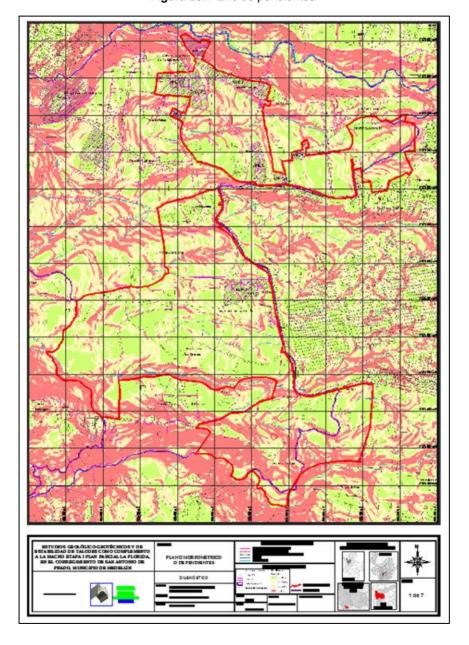
Figura 28. Plano de pendientes.

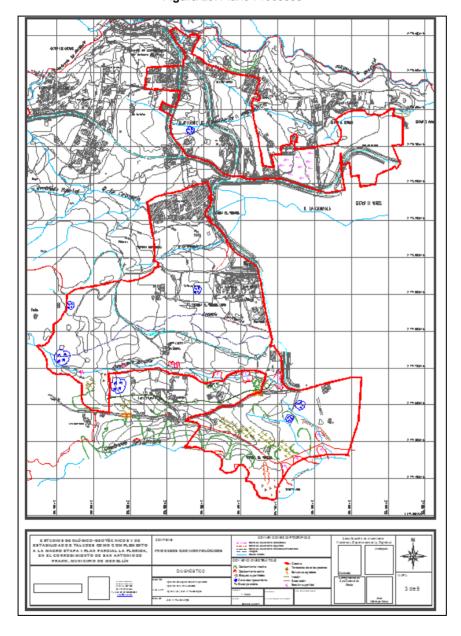
Figura 29. Plano Procesos

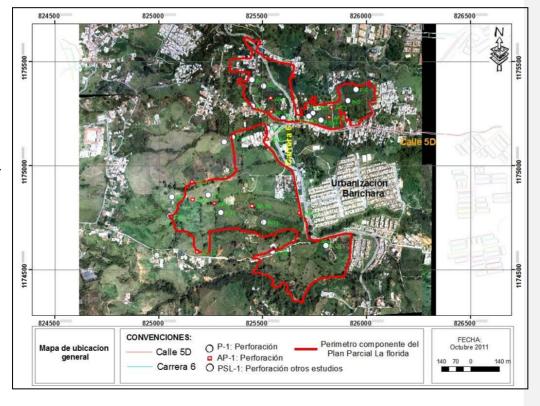
La información de la exploración de campo, usada para evaluar las condiciones geotécnicas del subsuelo fue obtenida a partir de 15 perforaciones que alcanzaron profundidades entre los 13.0 m y 25.0 m y por 12 apiques con profundidades entre 1.2 m y 3.2 m. en las siguientes figuras se muestra la exploración realizada, ver también (Plano Localización Sondeos Exploratorios –Perfiles).

Figura 30. Localización de exploración geotécnica

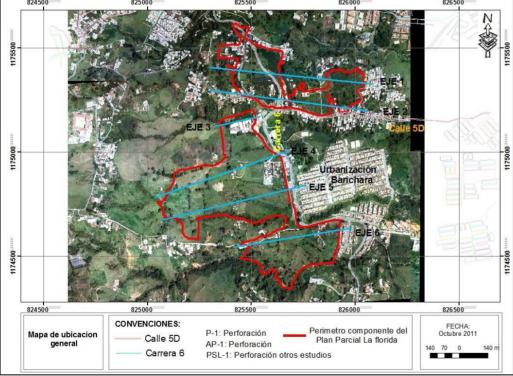
Para efectos de los análisis de estabilidad de laderas y taludes se trazaron las secciones consideradas como más críticas según la morfología del terreno.

Figura 33. Esquema de localización de secciones para análisis de estabilidad de laderas

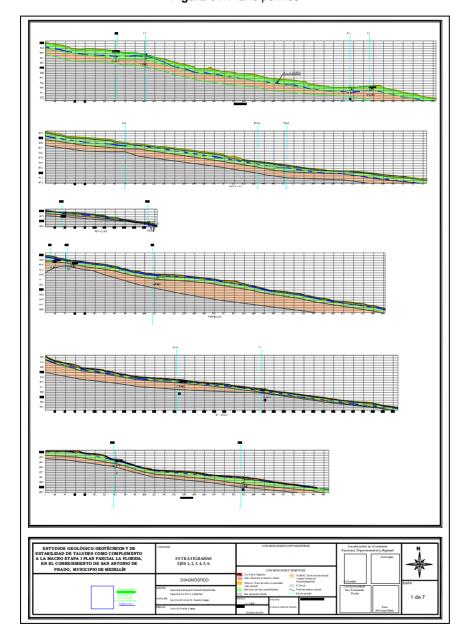
Como escenarios a evaluar se considera la condición actual del terreno, en condiciones estáticas y Pseudo-estáticas. En Plano Perfiles, se presentan los perfiles utilizados para el modelamiento geotécnico de estabilidad de taludes.

Figura 34. Plano perfiles

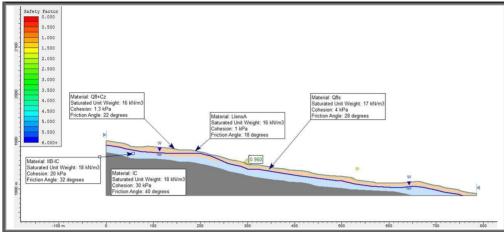
Figura 35. Modelo geotécnico establecido perfil 1

En la figura anterior se presentan las superficies de falla que presentan factores de seguridad inferiores a 1.4 y se resalta la de menor valor 0.96.

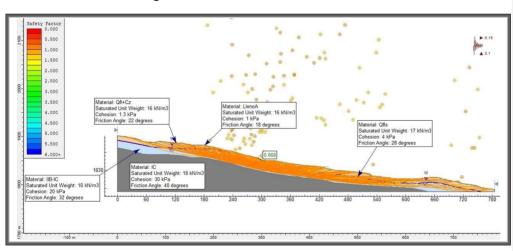
Figura 36. Perfil 1 en condiciones dinámicas

En la figura anterior se presentan las superficies de falla que presentan factores de seguridad en condiciones sísmicas inferiores a 1.1 y se resalta la de menor valor 0.66. Los valores antes

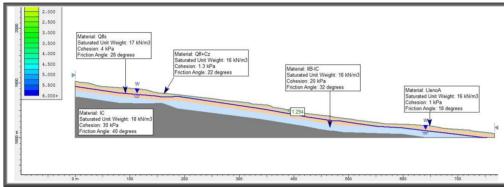
Figura 37. Modelo geotécnico establecido perfil 2

En la anterior figura se presentan las superficies de falla que presentan factores de seguridad inferiores a 1.4 y se resalta la de menor valor 1.29.

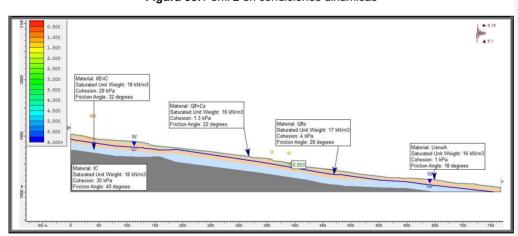
Figura 38. Perfil 2 en condiciones dinámicas

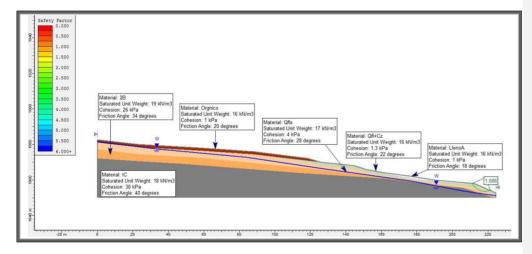
Figura 39. Modelo geotécnico establecido perfil 3

En la figura anterior se muestran la superficie de falla que presentan el menor valor de los factores de seguridad equivalente a 1.68.

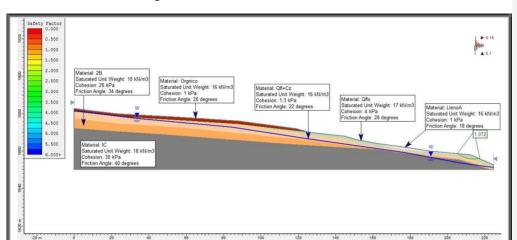
Figura 40. Perfil 3 en condiciones dinámicas

En la figura anterior se presentan las superficies de falla que presentan factores de seguridad en condiciones sísmicas inferiores a 1.1 y se resalta la de menor valor 1.07.

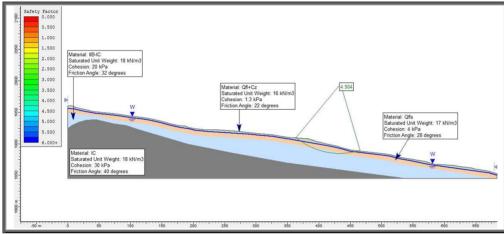
Figura 41. Modelo geotécnico establecido perfil 4

En la figura anterior se muestran las superficies de falla que presentan el menor valor del factor de seguridad equivalente 1.9.

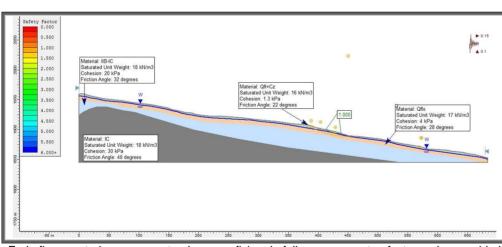
Figura 42. Perfil 4 en condiciones dinámicas

En la figura anterior se presentan las superficies de falla que presentan factores de seguridad en condiciones sísmicas inferiores a 1.1 y se resalta la de menor valor 1.0.

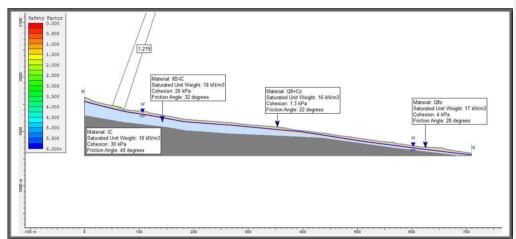
Figura 43. Modelo geotécnico establecido perfil 5

En la figura anterior se muestran las superficies de falla que presentan factores de seguridad inferiores a 1.4 y se resalta la de menor valor 1.21.

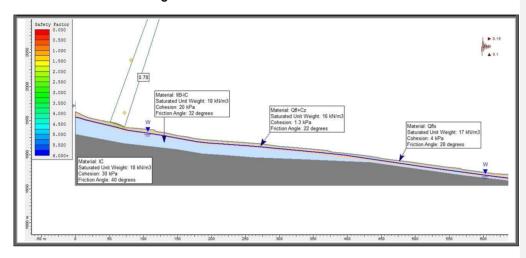
En figura anterior se presentan las superficies de falla que presentan factores de seguridad en condiciones sísmicas inferiores a 1.1 y se resalta la de menor valor 0.78.

Los valores antes presentados y las gráficas, nos indica que el talud presenta inestabilidades puntuales en la zona alta del perfil solo para las condiciones dinámicas. Por lo tanto se concluye que, haciendo las debidas intervenciones en estas zonas, previos estudios específicos, se puede utilizar para la conformación de vivienda y el tipo de cimentación podría ser superficial, exceptuando la zona alta y cuando se presenten los estudios específicos con análisis de estabilidad de taludes que así lo avalen.

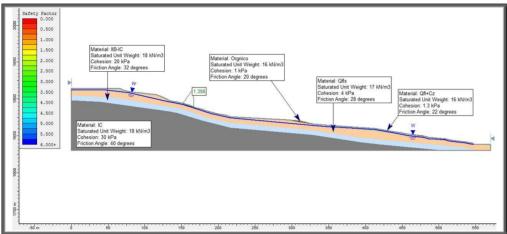
Figura 45. Modelo geotécnico establecido perfil 6

En la anterior figura se muestran las superficies de falla que presentan factores de seguridad inferiores a 1.4 y se resalta la de menor valor 1.39.

Los valores antes presentados y las gráficas, nos indica que el talud presenta inestabilidades puntuales en la zona media alta del perfil. Por lo tanto se concluye que, haciendo las debidas intervenciones en estas zonas, previos estudios específicos, se puede utilizar para la conformación de vivienda y el tipo de cimentación podría ser superficial, exceptuando la zona alta y cuando se presenten los estudios específicos con análisis de estabilidad de taludes que así lo avalen.

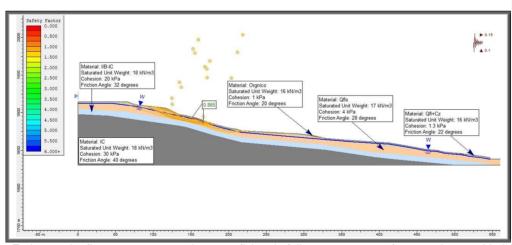
Figura 46. Perfil 6 en condiciones dinámicas

En la anterior figura se presentan las superficies de falla que presentan factores de seguridad en condiciones sísmicas inferiores a 1.1 y se resalta la de menor valor 0.86.

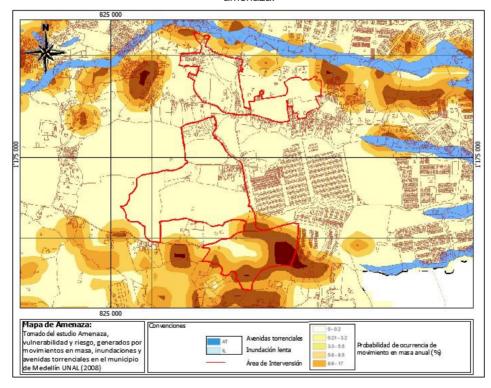
Figura 47. Mapa de amenaza, vulnerabilidad y riesgo, generados por movimientos en masa, inundaciones y avenidas torrenciales en el municipio de Medellín UNAL (2008). Ver plano amenaza.

De acuerdo con este estudio, los polígonos de intervención, y en la siguiente tabla de restricciones de dicho estudio, los polígonos de intervención, específicamente en el sector de la quebrada La Limona, presentan una amenaza alta definida con un factor de probabilidad entre 8.6 y 17; para la quebrada La Jacinta o Mauala de tipo media, con un porcentaje de probabilidad entre 3.3 y 5.5, que presenta como característica general "poca influencia de la lluvia, se considera que debido al alto uso urbano que existe los malos hábitos de construcción sumados a unidades geológicas, geomorfológicas y pendientes desfavorables son las causales de una alta probabilidad de movimientos en masa. El tipo de detonación es principalmente antrópico unido a las condiciones desfavorables del terreno y a periodos de lluvia, en estas zonas es únicamente el estado el que decide sobre qué proyectos se pueden ejecutar y requiere para su utilización estudios geotécnicos de alto detalle".

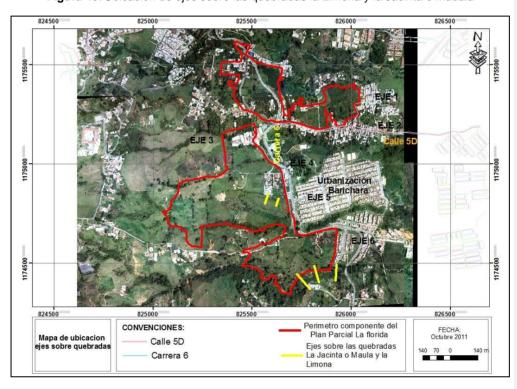
Figura 49. Ubicación de ejes sobre las quebradas la Limona y la Jacinta o Mauala

En la parte alta del polígono (Occidental), hacia el sector conocido como "VARGAS" del barrio el Limonar parte alta, en ambas márgenes de la quebrada todavía existen procesos activos e inactivos relacionados a la actividad de la quebrada, a pesar de la intervención con obras (la recuperación de la vía implico el cambio de alineamiento) y la colonización de vegetación en estos taludes.

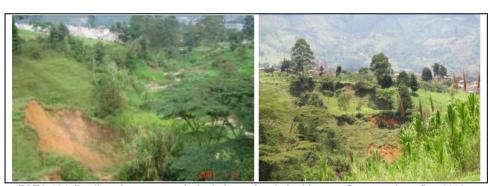
FOTO 134. Deslizamientos parte baja de la quebrada La Limona. Comparativo años 2008 y actual.

En la parte inferior (oriental), se presenta una zona de meandros, donde se genera socavación sobre las orillas, originando deslizamientos sobre las márgenes de la quebrada que en este punto son igualmente irregulares y con altos grados de pendientes. Hacia la parte baja de la microcuenca, en el límite del polígono, las características son similares que en la parte alta, aunque la urbanización espontánea no está muy presente, los terrenos están destinados básicamente a fincas de recreo y producción ganadera a menor escala, actividad que genera en algunos puntos erosión sobre vertientes por sobre pastoreo.

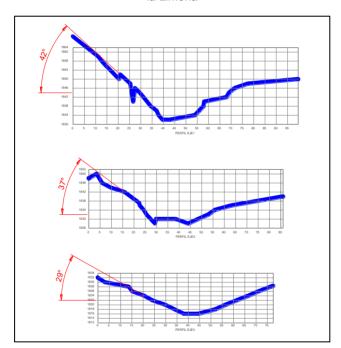
Figura 50. Secciones 1 2 y 3 de aguas arriba hacia abajo respectivamente sobre la quebrada la Limona

Basados en la información obtenida del plano de riesgos y amenazas para la quebrada La Limona, definido como alto en el trabajo de campo, en las secciones 1, 2 y 3, obtenidas del levantamiento topográfico con el programa vías y aplicando la metodología POMCA tenemos: dado que los ángulos de las vertientes son menores que los establecidos en dicha metodología, esta no aplica para su determinación; sin embargo, basados en el criterio profesional y en la existencia y evidencia de procesos retrogresivos presentes en la margen izquierda de la quebrada, afectando toda esta vertiente incluso llegando hasta la divisoria; por lo que se establece un retiro de 10 metros a partir de las coronas de los proceso activos e inactivos sobre dichas vertientes.

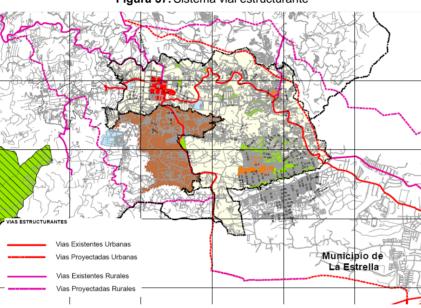
Figura 57. Sistema vial estructurante

Fuente: Plano Sistema vial estructurante municipal, Acuerdo 046 de 2006 POT para Medellín, corregimiento San Antonio de Prado, 2006.

La vía antigua, coincidente en la figura 57 con la línea roja localizada en el margen oriental, presenta pendientes longitudinales aceptables, pero secciones viales muy reducidas y alineamientos horizontales deficientes, con radios de curvatura reducidos, ofreciendo un nivel de servicio F, calificados de A hasta F según los tiempos de espera, siendo F el más malo con

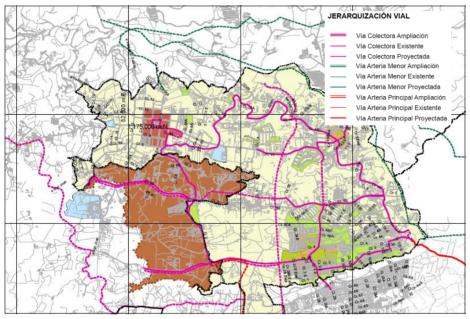
Figura 58. Sistema vial colector

Fuente: Plano Jerarquización vial, Acuerdo 046 de 2006 POT para Medellín, corregimiento San Antonio de Prado, 2006.

La vía metropolitana o vía nueva, localizada en la figura 58 como una línea roja en el margen occidental y al límite de la señalada zona de expansión, aunque cuenta con mejores alineamientos horizontales y secciones transversales generosas, presenta altas pendientes longitudinales, con nivel de servicio E, es decir con tiempos de espera entre 60 y 80 segundos. En esta vía las velocidades de recorrido son más uniformes, reduciendo los tiempos de viaje.

Al interior del corregimiento, existen de manera complementaria a las dos vías mencionadas, colectores con un trazado discontinuo e irregular, ver Figura 58, que comunican la zona urbana con algunas veredas y proporcionan la accesibilidad a los desarrollos de vivienda existentes, especialmente hacia los límites con Itagüí. El predominio de urbanizaciones

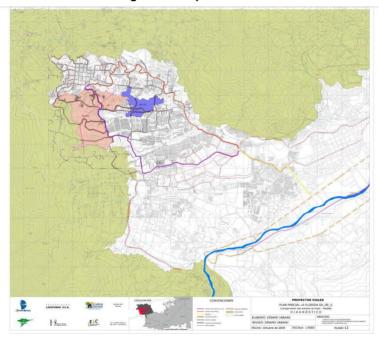
Figura 59. Proyectos viales

Actualmente, San Antonio de Prado cuenta con una baja densidad de vías, con características en su sección y desarrollo propios de un origen rural. Los proyectos viales de Medellín para San Antonio de Prado son pocos, ver Figura 59, fortaleciendo la poca accesibilidad que hay en la actualidad para este corregimiento y creando una mayor dependencia a los desarrollos viales del municipio de Itagüí, para mejorar su propia infraestructura vial y movilidad.

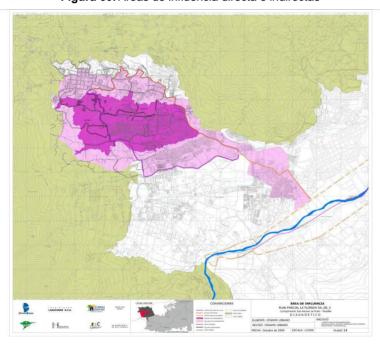
Figura 60. Áreas de influencia directa e indirectas

El área de influencia directa en materia de movilidad, ver Figura 60, se asocia a la infraestructura vial y de transporte aledaña al área de planificación, es decir a las vías que proporcionan acceso directo a los polígonos estudiados, SA_DE_5 y SA_D_13, y a las rutas de buses públicos que transitan cerca de los polígonos. Por lo tanto se define el área de influencia directa a la comprendida entre el límite entre los municipios de Itagüí y Medellín (quebrada La Limona) y el corregimiento de San Antonio de Prado (quebrada La Manguala).

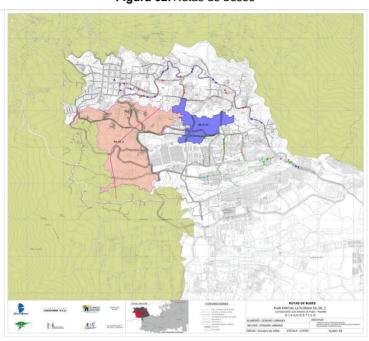
Figura 62. Rutas de buses

El desarrollo de los planes parciales y otros desarrollos habitacionales en el corregimiento de San Antonio de Prado, demandan rutas de servicio público que pueden extender o reordenar sus recorridos y de esta forma atender directamente la zona definida para los planes parciales, facilitando a los habitantes del sector la elección de diferentes rutas de transporte, reduciendo los viajes a pie y prestando un mejor servicio a la comunidad. Ver Figura 62.

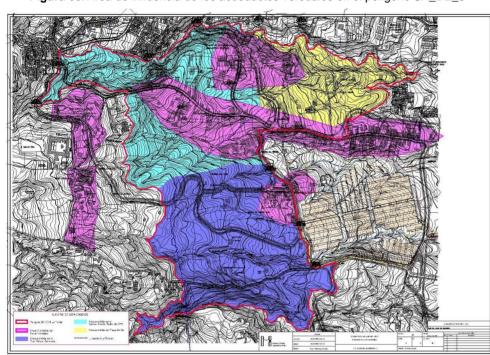
Figura 68. Área de influencia de los acueductos veredales en el polígono SA DE 5

Fuente: Empresas Públicas de Medellín E.S.P., 2006. Modificaciones: MORENO & MOLINA LTDA, 2007.

Del trabajo de campo realizado se detectó el funcionamiento de cuatro acueductos veredales dadas las características entre rurales y urbanas que las áreas periféricas de las zonas urbanas generalmente presentan, destacando su cobertura actual y las posibilidades de expansión del sistema; los acueductos veredales encontrados, fueron: "Vergel Sur", "La Florida", "El Manantial" y finalmente el de la Junta Administradora Local. La cobertura de los acueductos mencionados corresponde a la mancha color magenta que se visualiza en la Figura 68.

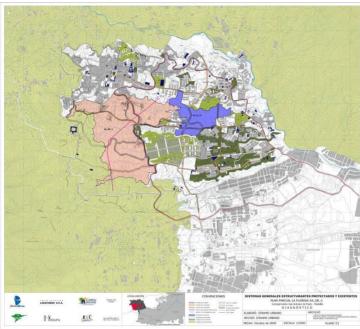
Figura 71. Localización actual de la línea de alta tensión Ancón Sur - San Antonio

Por consiguiente, para la línea Ancón Sur - San Antonio de Prado a 44 kv la faja de servidumbre tiene un ancho de 6 metros, contados 3 metros a cada lado del eje de las líneas. Ésta es una zona de seguridad dentro de la cual no se permite levantar construcciones en ningún material, ni la siembra de árboles que con su crecimiento alcancen las líneas o impidan el mantenimiento de éstas. Así mismo, no se permite la ejecución de llenos u otras obras que modifiquen el perfil del suelo que está debajo de las líneas, y por ende sus distancias a tierra.

Dichas restricciones buscan propender por la seguridad de las personas y la minimización de los riesgos inherentes a este tipo de infraestructura de servicios públicos, y se encuentran contempladas en el Reglamento Técnico de Instalaciones Eléctricas (RETIE), promulgado por el Ministerio de Minas y Energía mediante Resolución 180398 del 7 de abril de 2004. Modificado por la Resolución 180498 del 29 de abril de 2005, y aclarado posteriormente por la Resolución 181419 del 1 de noviembre de 2005. En la siguiente Figura 71 se identifica la línea roja como la línea de alta tensión que se está analizando.

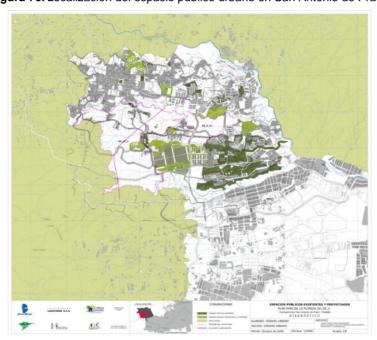
Figura 73. Localización del espacio público urbano en San Antonio de Prado

En el área urbana del corregimiento, el espacio público como sistema estructurante es prácticamente inexistente y se percibe como una serie de elementos puntuales de parques infantiles, zonas verdes públicas, espacios deportivos y plazoletas, todos ellos con problemas de fragmentación, discontinuidad, baja cobertura y deficiente accesibilidad, lo que genera una

sensación de ausencia total de espacio público en todo el corregimiento; como puede observarse en la Figura 73.

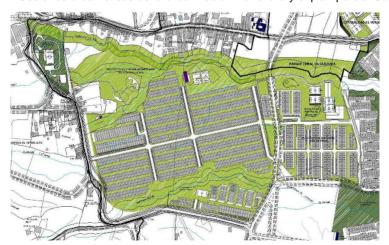
Figura 74. Cesiones urbanísticas de la urbanización Barichara y el plan parcial Santa Inés

En la misma dirección, los proyectos urbanísticos en estado de ejecución o de propuesta, como la urbanización Barichara en el primer caso, y el planteamiento urbanístico del plan parcial Santa Inés en el segundo, ambos proyectos localizados en el área de influencia del polígono SA_DE_5, han localizado parte de sus cesiones urbanísticas entorno a la configuración del parque lineal La Cabuyala. Como se observa en la siguiente Figura 74

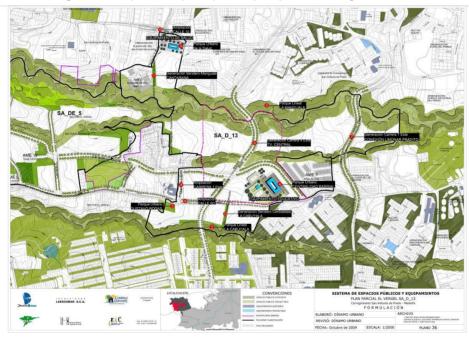
Figura 75. Propuesta espacio público plan parcial El Vergel SA_D_13

De igual forma el espacio público propuesto por el Plan Parcial el Vergel SA_D_13 adoptado mediante Decreto 1028 del 2010, ofrece sus mayores posibilidades en el ámbito de espacios públicos naturales, tales como parques lineales o miradores, a través de los cuales se logra un doble propósito de protección del medioambiente y la creación de escenarios de encuentro y esparcimiento, que generan un punto de partida para la propuesta de un sistema continuo de espacio público en el polígono SA_DE_5.

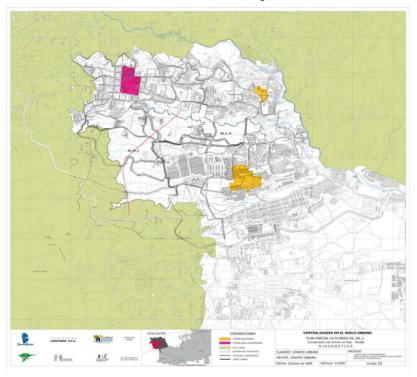
Figura 78. Centralidades en el suelo urbano del corregimiento de San Antonio de Prado

Actualmente la única centralidad en suelo urbano de cobertura corregimental es la centralidad tradicional de San Antonio de Prado ubicada en la zona del parque fundacional; aunque esta es usada por la mayoría de habitantes del corregimiento, ha ido perdiendo su legitimidad y por esta razón dentro de las propuestas del POT se ha visto la necesidad de crear dos nuevas centralidades de cobertura barrial y suburbana; una en el sector El Limonar que hoy en día se ha ido configurando a partir del desarrollo que esta zona ha presentado a través de nuevas urbanizaciones con un adecuado sistema de espacialidades públicas y otra en el barrio Pradito que de igual forma es un sector en desarrollo en el corregimiento.

El corregimiento de San Antonio de Prado se caracteriza por un deficiente sistema de centralidades, debido a que no responden a las necesidades de interacción y de servicios de los habitantes (PEEP, 2006).

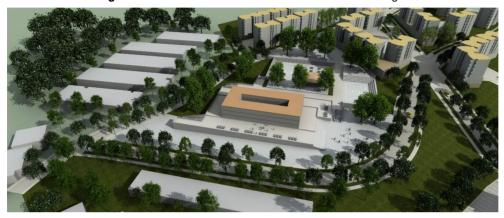
Sobre la cesión de suelo urbanizable que hace parte de la centralidad se propone la localización de un equipamiento de 2.640 m² aproximadamente, correspondiente en gran parte a la cesión para la construcción de equipamientos aportada por los distintos proyectos. El resto del área de la centralidad se concibe como un espacio donde primen elementos naturales y se pueda destinar a la recreación pasiva.

En la misma dirección, el planteamiento urbanístico del plan parcial El Vergel SA_D_13 localizado en el área de influencia del polígono SA_DE_5, siguiendo con los lineamientos normativos otorgados por el POT para la configuración del sistema de espacio público propone la creación de una nueva centralidad barrial que pueda albergar mezcla de usos diferentes al residencial, equipamientos colectivos de servicios a la población proyectada y una amplia oferta de áreas libres para el encuentro y esparcimiento de los habitantes residentes y para la población del resto del corregimiento. Con estos propósitos se configura la centralidad barrial El Vergel como un espacio de intercambio definido, por el par vial de la Variante El Vergel y la ampliación de la Calle 5D. Ver Figura 79.

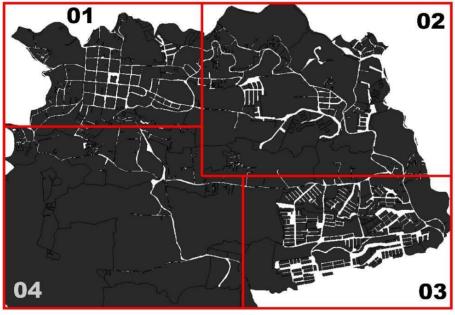
Figura 80. Momentos de desarrollo urbano

Para entender la morfología que caracteriza el área urbana del corregimiento de San Antonio de Prado es necesario comprender un poco el proceso histórico de su ocupación, el cual al igual que del resto de Medellín, está caracterizado por "núcleos fundacionales en forma de damero, un trazado ortogonal que se adapta a las condiciones físicas del lugar y en algunos casos próximas a concentraciones de población indígenas y esclavos asentadas en el valle en el siglo XVII, conocidas como poblados o sitios (Schnitter, 2005, 5); para el caso específico del corregimiento se presume que fue desde 1916, en la imagen en negativo de la Figura 80 se identifica como el cuadrante 01.

La zona suroccidental del municipio donde se ubica el corregimiento, se caracterizó durante el periodo 1963-1970 por la producción formal de vivienda, especialmente estatal, localizada principalmente de forma contigua a los barrios preexistentes con tramas ortogonales de barras en ladera media. Por su parte, los barrios de carácter informal para esta época aumentaron y se localizaron en terrenos de altas pendientes entre el 12% al 25%, en los intersticios de los tejidos preexistentes y sobrepasando los límites de los corredores hídricos más cercanos. Lo descrito correspondiente en gran parte al cuadrante 02 de la Figura 80.

Entre 1970-1980 se da la conurbación de los primeros centros urbanos de esta zona, con la ocupación en fragmentos por 'completamiento' de los intersticios del proceso de urbanización previa. Posteriormente, en el período 1980-1985 se incrementaron las urbanizaciones con multifamiliares y los conjuntos cerrados de unifamiliar y multifamiliares de carácter privado. Para el periodo de 1985-1998. La urbanización planificada estatal concentró su actividad en el sector de San Antonio de Prado, un corregimiento con varios proyectos de vivienda nueva y de reubicación. Como se visualiza en el cuadrante 03 de la Figura 80.

Por tanto, como se visualiza en el cuadrante 04 de la Figura 80, se da una ocupación dispersa de los bordes en las laderas de alta pendiente en suelos rurales y en las inmediaciones de las áreas urbanas aun no conurbadas físicamente, a través de desarrollos tipo fincas con producción ganadería, leche y silvicultura, ubicadas en la parte alta de la cuenca en las veredas Yarumalito, El Astillero, El Salado, Potrerito y La Florida parte alta. Estas áreas son clasificadas como latifundios por tener predios en su mayoría con mas de cincuenta (50 ha) (período comprendido entre 1998 hasta la fecha).

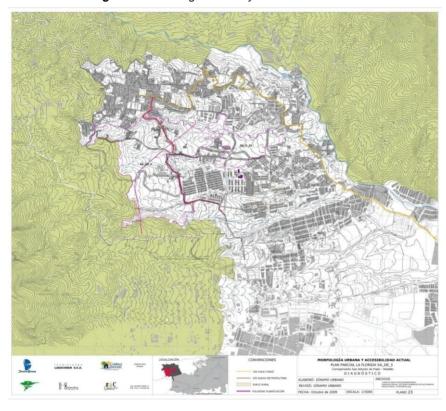
Figura 81. Morfología urbana y accesibilidad actual

Dentro de las fases de ocupación ya explicadas se identifican varios tipos de estructuras morfológicas en el corregimiento: el damero tradicional, la expansión de damero, las urbanizaciones y la suburbanización.

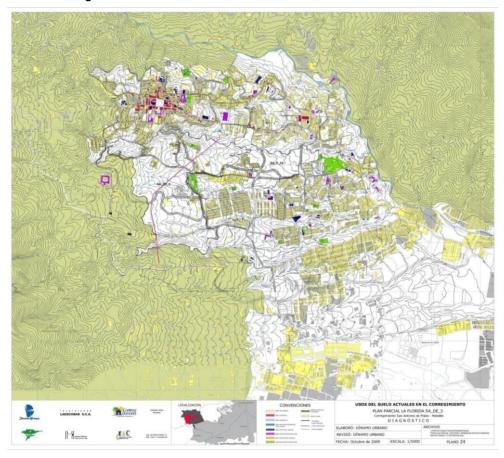
Figura 86. Usos del suelo urbano actuales en San Antonio de Prado

En la Figura 86 se observa la distribución espacial de los usos del suelo urbano predominantes actualmente, cabe anotar que dicha espacialización es resultado del trabajo de campo realizado para el diagnóstico urbanístico, y responde al uso predominante en los primeros pisos, los cuales, dada la baja densidad construida del corregimiento, corresponden en su gran mayoría al uso del área construida en altura.

En otras palabras, de lo descrito sobre el uso residencial, especialmente de lo que se puede visualizar en la Figura 86 sobre usos del suelo, el uso predominante en la zona urbana del corregimiento es el residencial, ocasionando problemas típicos de las zonas dormitorio, especialmente en el tema de movilidad; a pesar de ello, el actual POT para Medellín ha ratificado este uso para el horizonte de tiempo del plan, tal como se observa en la Figura 87 sobre áreas residenciales en San Antonio de Prado.

Como puede visualizarse en la Figura 86 sobre usos del suelo, en la actualidad se han configurado de manera espontanea algunos corredores comerciales, en su mayor parte, asociados a los flujos vehiculares y al transporte público que los dinamiza. En consonancia con este fenómeno, El POT para Medellín definió como corredor de cobertura barrial la actual área comercial que de manera lineal se ha configurado, ver Figura 88; al mismo tiempo, se espera estimular un corredor comercial de jerarquía zonal y de actividad múltiple a lo largo de la vía Metropolitana, eje prioritario de acceso tanto al corregimiento, ver Figura 89. No obstante, este último requerirá de la intervención planificada que se realice en el área de expansión localizada al costado occidental del área urbana del corregimiento.

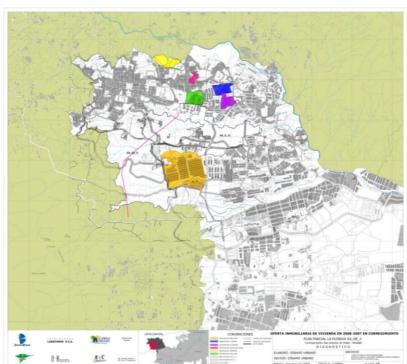
Figura 91. Localización de la oferta de vivienda en San Antonio de Prado 2006 – 2007

Es importante recordar que el proceso de planificación se inicio a finales del año 2006, por lo tanto, los datos aquí registrados reflejan el estado actual del contexto corregimental en el momento inicial. No obstante, su validez radica en que constituye una muestra de los últimos proyectos que se han construido en San Antonio de Prado, a la vez que demuestra la pertinencia de los desarrollos urbanísticos que se efectuarán con el plan parcial El Vergel, dada la prácticamente inexistencia de oferta inmobiliaria en la zona.

De este inventario es importante analizar que la totalidad de la oferta ha estado encaminada solo a proyectos habitacionales, ahondando el déficit existente en usos comerciales o de servicios, los cuales podrían complementar el uso residencial y a su vez disminuir los problemas de movilidad que surgen por el desplazamiento constante a otras zonas del área metropolitana.

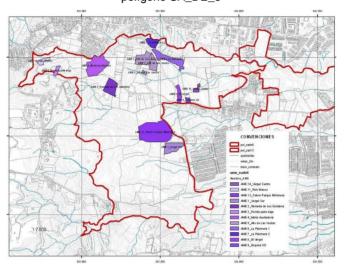
Figura 104. Localización de las áreas de manejo especial para el plan parcial La Florida, polígono SA_DE_5

Para efectos de aplicación de la norma específica y futuro licenciamiento, la conformación catastral de las áreas de manejo especial está definida en el capítulo siguiente.

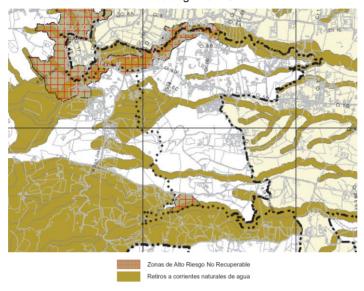
Figura 105. Suelo de protección, áreas de importancia recreativa y paisajística y cerros tutelares según el POT

Al analizarse el plano de "Suelo de protección, áreas de importancia recreativa y paisajística y cerros tutelares", protocolizado con el POT vigente, es perfectamente identificable que la mayor parte de la zona de retiro de la quebrada La Manguala, especialmente de la actual vía Metropolitana o Carrera 6, aguas arriba de la quebrada, está zonificada como Zona de Alto Riesgo No Recuperable, lo cual fue ratificado con la zonificación de la aptitud geológica realizada en el diagnóstico del componente ambiental del plan parcial en cuestión.
