## Aspectos Generales

Tipo de Ficha:  
Ajuste Cartografico

Sub-Tipo de Ficha:  
Ajuste Cartográfico por  
Inconsistencia

Precisión cartográfica por inexactitud en los criterios de dibujo de un elemento de la red de conectividad ecológica, con licencia otorgada en fecha anterior a la aprobación del Acuerdo 48 de 2014.

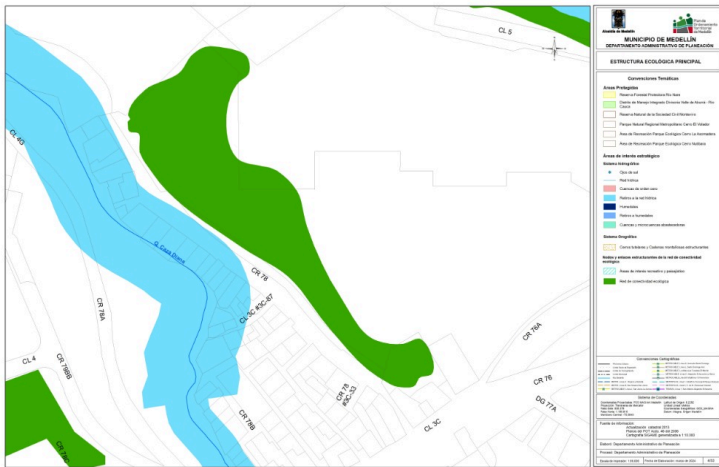
Estructura Ecológica principal Actual

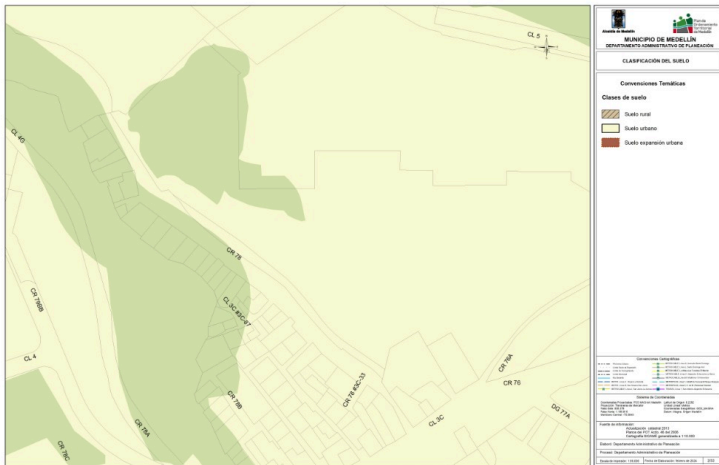
Solucion mapa 2 "Clasificación del Suelo";

- 2\_Clasificación del Suelo (El ajuste planteado hace alusión a una capa interna "Suelo\_Protección\_Union que conforma el plano, mas no a elementos que componen la clasificación del suelo, según lo establecido en el Acuerdo 48 de 2014 y en las convenciones del mapa protocolizado.)
- 10\_Sistema Público y Colectivo
- 23\_Usos Generales del Suelo Urbano

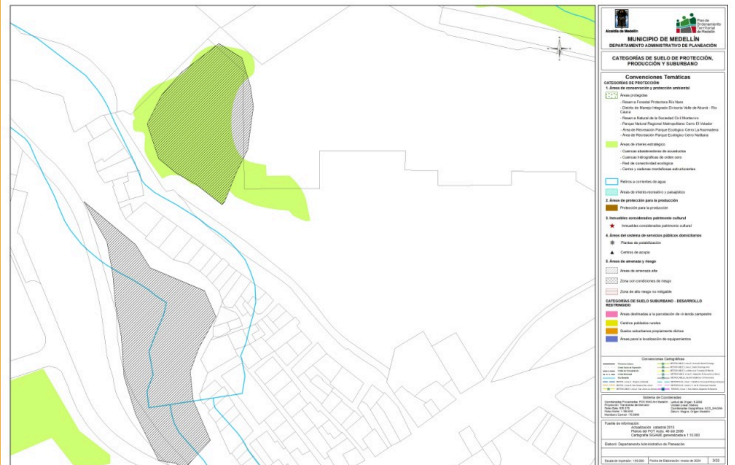
Sol.Mapa 3. Cat. Suelo Prot. Prod. Sub.

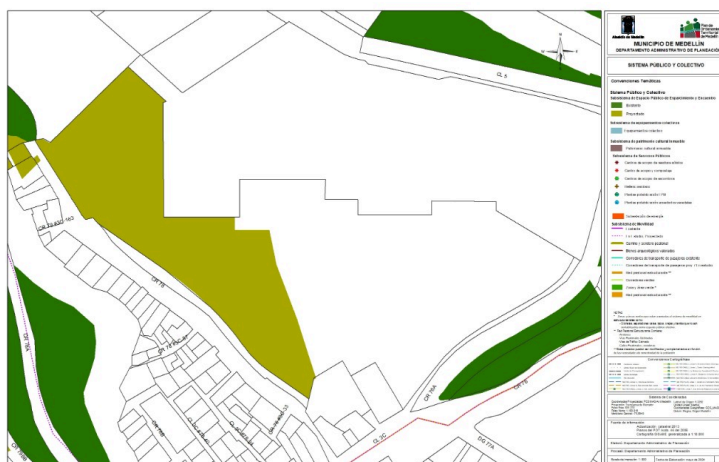
Actual Mapa 10

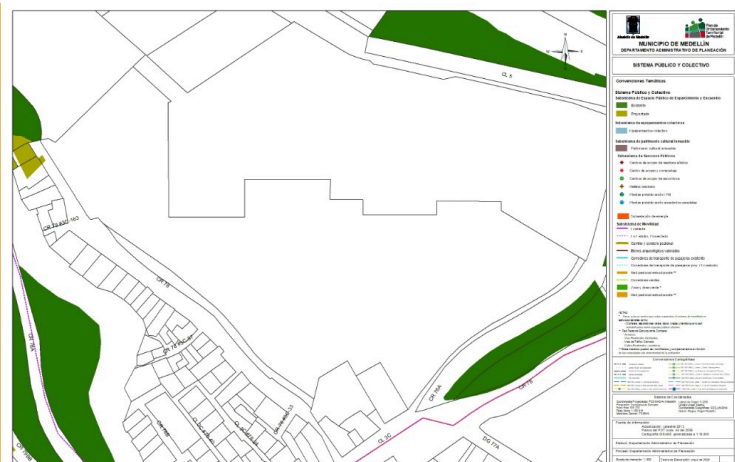
Propuesta Mapa 10

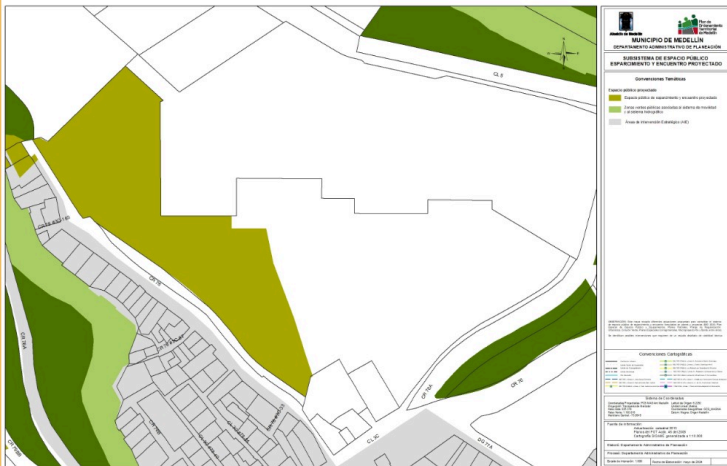
Actual mapa 12

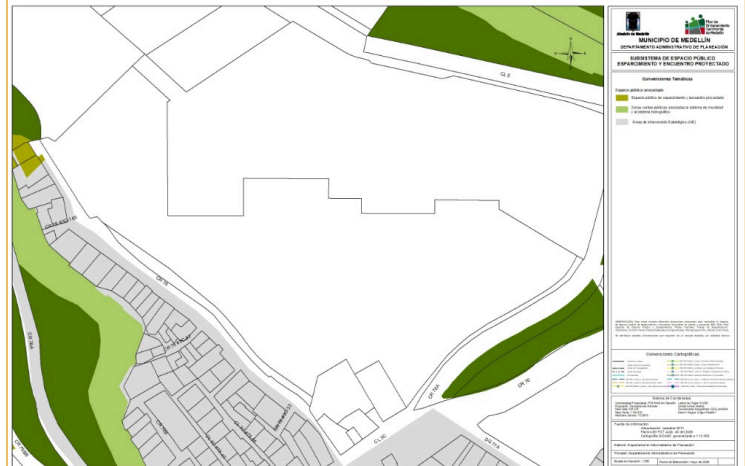
Propuesta mapa 12

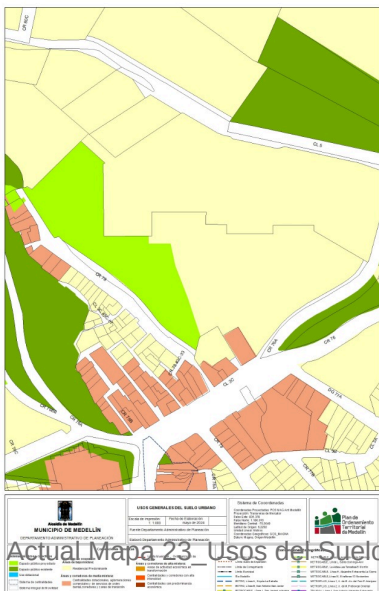
Actual Mapa 23. Usos del Suelo

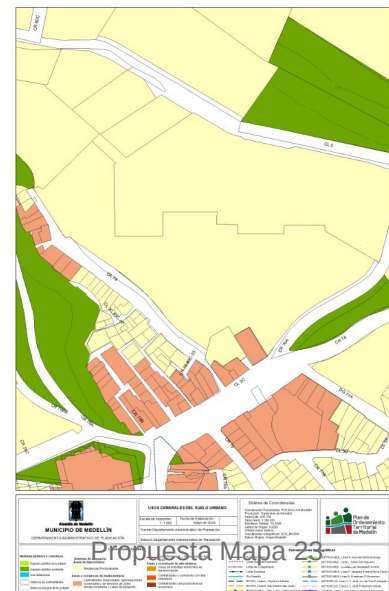
Propuesta Mapa 23
