# AJUSTE A LA CARTOGRAFIA

De acuerdo a lo señalado en el Estudio: "Revisión Cartográfica: Subsistema de Espacio Público de Esparcimiento y Encuentro – Acuerdo Municipal 48 de 2014; se identificaron cincuenta y cinco (55) predios como áreas que deben ser substraídas del Subsistema de Espacio Público de Esparcimiento y Encuentro Proyectado definido por el Acuerdo Municipal 48 de 2014.

Estas modificaciones tienen impacto en el Mapa No.23 –Usos Generales del Suelo Urbano-, del atlas cartográfico protocolizado con el Acuerdo 48 de 2014.

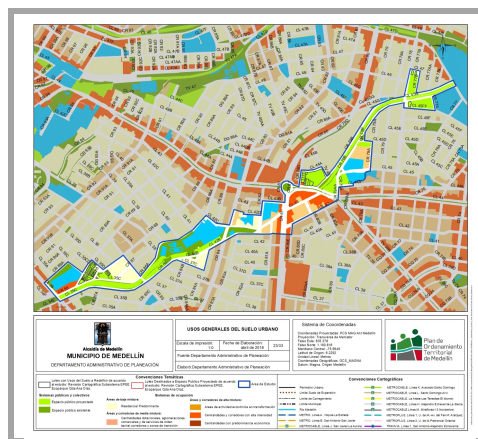
Imágen de la situación actual

También se identificaron cuatro (4) inconsistencias cartográficas descritas en el Estudio y deben ser substraídas del Subsistema de Espacio Público de Esparcimiento y Encuentro Proyectado.

A los 55 predios; se les identificó la capa subyacente de uso del suelo, tomando como referencia el Mapa No.23—Usos Generales del Suelo Urbano-, del atlas cartográfico protocolizado con el mencionado Acuerdo. Producto de la metodología utilizada, puede verse como debajo de la capa de la categoría espacio público proyectado, aparece claramente determinada el área general de uso o la categoría de uso al cual pertenece cada uno de los predios, de la siguiente manera:

Al predio con CBML 12110240063 contenido en el caso 9; le corresponde las categorías de uso: Espacio público de esparcimiento y encuentro existente y la de uso Dotacional.
